オーバーフロー回収溝&回収槽の洗浄・除菌

オーバーフローシステムは水を有効利用するためのものですが、水面に浮かんだ汚れが回収溝から回収槽へ流れ込むため、経路内に汚れが付着しやすく菌が繁殖します。

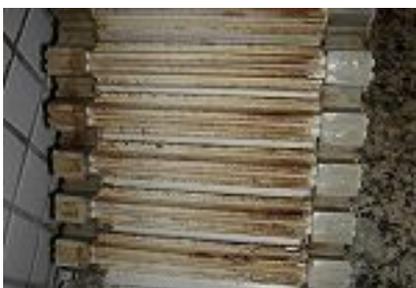
回収溝のスノコを取り外します。

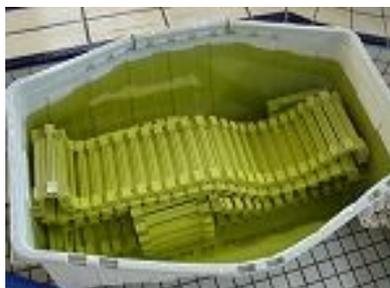
高濃度二酸化塩素に30分以上上浸漬します。

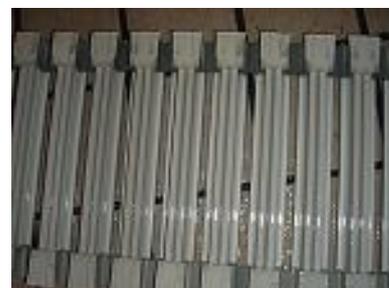
高圧ジェットで洗浄して完了です。

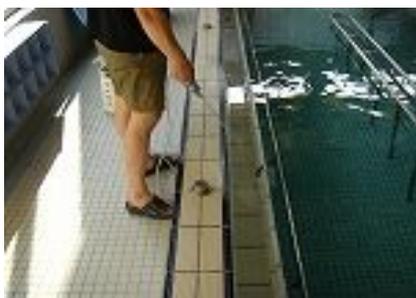
高濃度二酸化塩素で除菌します。

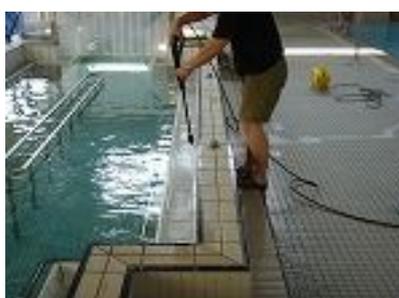
高圧ジェットで洗浄して完了です。

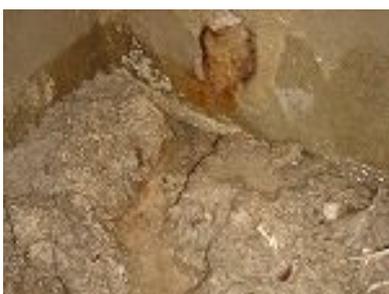
長年清掃しておらず、バイオフィーム等がベト状態になっていました。

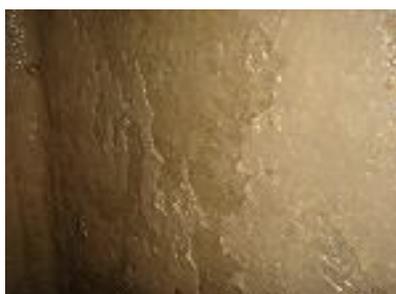
左記の壁面部分です。これではレジオネラ菌が繁殖し放題です。

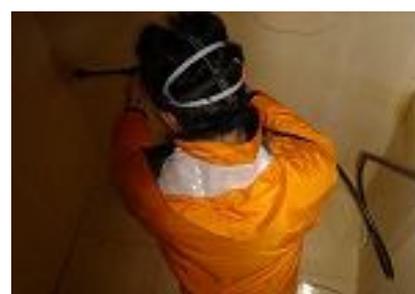
高濃度二酸化塩素処理＋高圧ジェットで洗浄します。
