## 床面の消臭とスリップ防止

- 使用薬剤：二酸化塩素製剤（状況に応じて特殊洗浄剤を併用する場合もあり）
- 作業内容：下記写真にて説明
- 作業時間：規模にもよりますが、休館日に実施することになります。

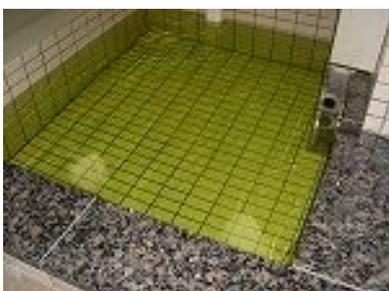
最初に、高濃度二酸化塩素を作成します。

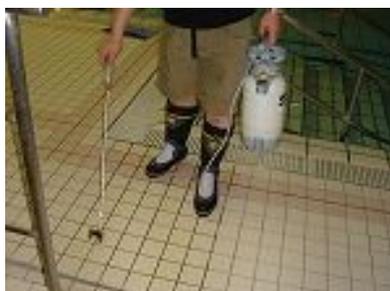
高濃度二酸化塩素を床に撒き浸透させます。

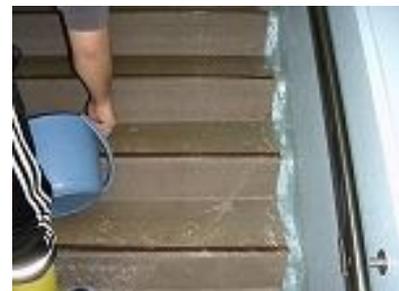
階段の場合は、上段部から高濃度二酸化塩素を撒き、すべての水を切った後、数回繰り返します。

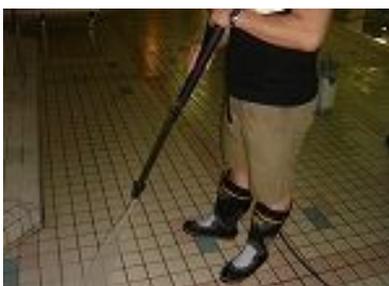
高圧ジェットで洗浄します。

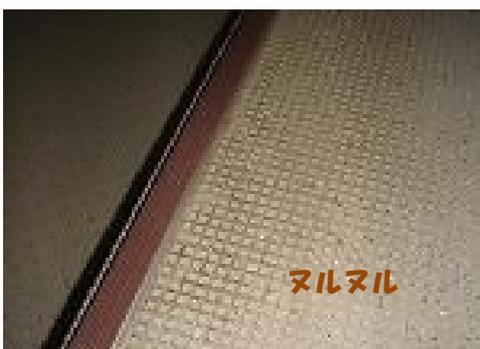
【処理前】

ヌルヌル

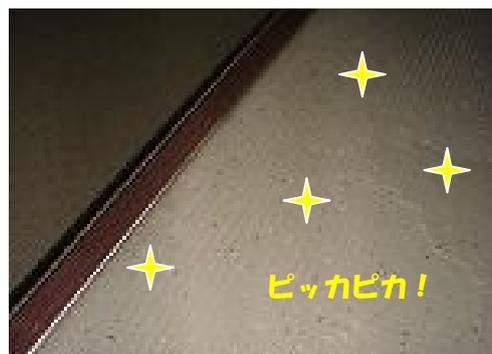
【二酸化塩素 処理後】

ニオイも汚れも  
なくなりました！

ピッカピカ！
