## 水位計内の過酸化水素洗浄

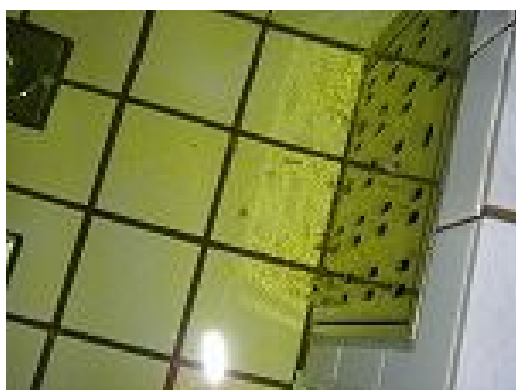
まずは、水位計上部から二酸化塩素を流し込み浴槽までの到達距離を測ります。この段階でもバイオフィルムは剥離され流出します。

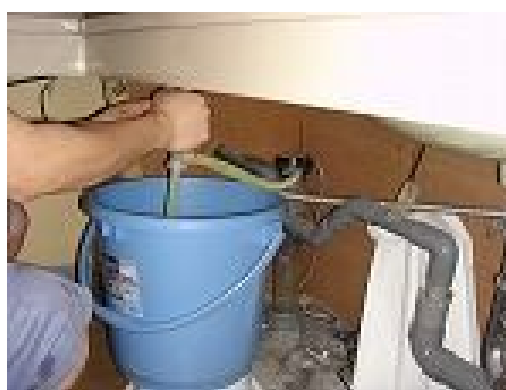
水位計上部から過酸化水素を流し込みます。水位計が機械室にないこともあり、洗面台などの下に設置されているケースがあります。

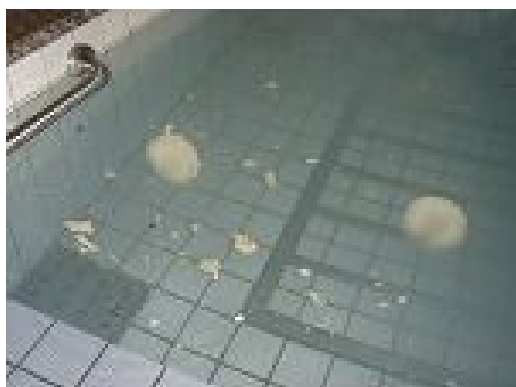
大量のバイオフィルムが剥離して浴槽水中に出てきました。

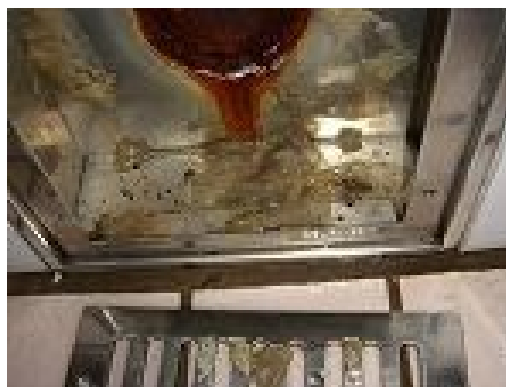
洗浄後にフタをはずしたところ、水位計内部から多量のバイオフィルムが出てきていました。

水位計内洗浄後、浴槽系統も汚染されるため最後に二酸化塩素処理を実施します。
